# ПОСОБИЕ

для работников ТСЖ  
и управляющих компаний

ОБСЛУЖИВАНИЕ РУЛОННЫХ  
КРОВЕЛЬ ИЗ БИТУМНО-  
ПОЛИМЕРНЫХ МАТЕРИАЛОВ

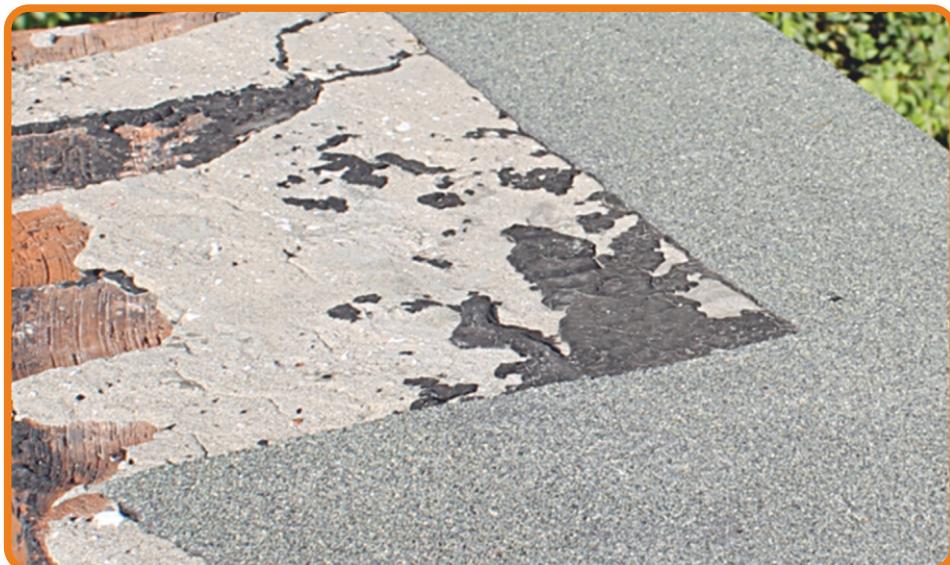
### 1. Рядовая кровля. Отсутствие гидроизоляционного ковра

Проблема возникает из-за нарушения технологии кровельных работ. Если наплавление материала производится на неогрунтованные и неочищенные поверхности, в результате плохой адгезии гидроизоляционного материала со стяжкой и под воздействием ветра происходит отрыв кровельного ковра от поверхности.

Появление протечек по всей площади кровельного ковра или по его частям. Протечки приведут к увлажнению слоев кровли, строительных конструкций и материальному ущербу жильцов.

В рамках аварийного ремонта (отдельные места): очистить от пыли, грязи и огрунтовать аварийный участок битумным праймером; наплавить два слоя битумно-полимерного материала «Армокров» ЭПП, ЭКП с нахлестом на старый ковер не менее 150 мм.

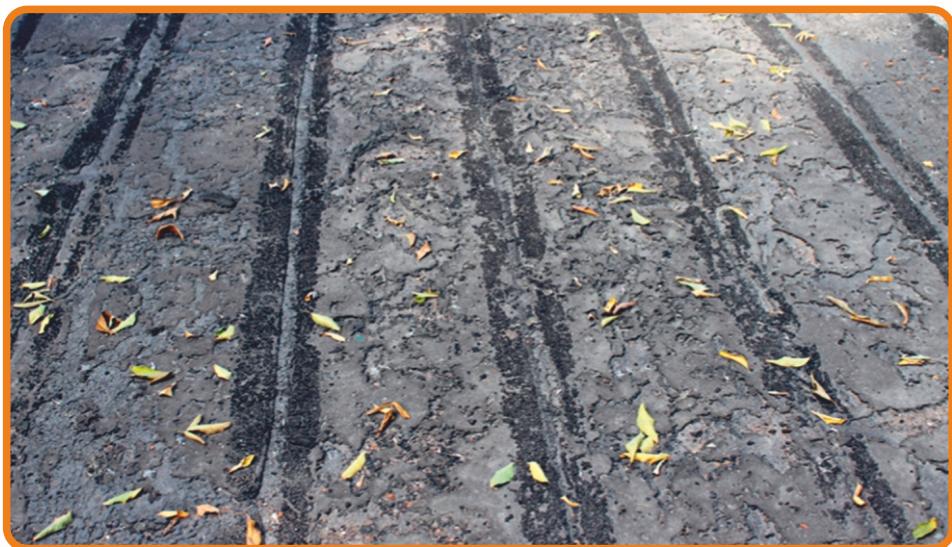
## 2. Рядовая кровля. Отсутствие защитного слоя покрытия кровли / разрушение верхнего слоя

Потеря посыпки верхнего слоя возникает вследствие неправильной эксплуатации кровли (чистка снега, отсутствие ходовых дорожек и т. д.), в ходе естественного старения.

Отсутствие защитного слоя из крупнозернистой посыпки может повлечь серьезные проблемы — преждевременное старение и разрушение гидроизоляционного материала от УФ-излучения, что приведет к протечкам.

Очистить кровлю от мусора. Огрунтовать поверхность битумным праймером. Наплавить верхний слой материала «Армокров» ЭКП с крупнозернистой посыпкой.

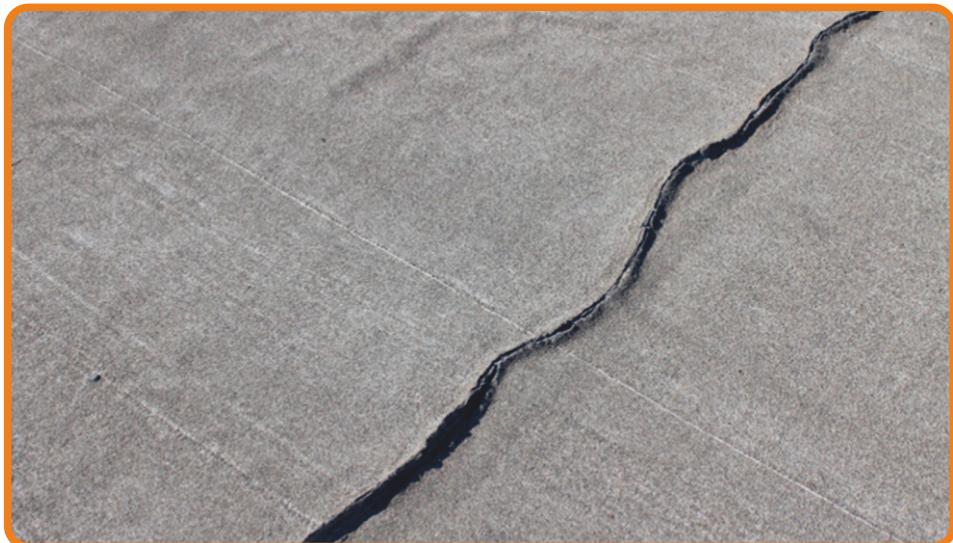
### 3. Рядовая кровля. Механическое повреждение/растрескивание гидроизоляционного покрытия

Порезы, трещины, разрывы возникают при нарушении правил эксплуатации кровли — это очистка ото льда и снега с применением металлических инструментов.

Протечки кровли.

Место пореза очистить от грязи и мусора. Дать поверхности высохнуть. Установить заплаты из материала «Армокров» ЭКП, чтобы заплаты находили на слой старой кровли не менее чем на 15 см по всем сторонам. Для лучшей адгезии место под заплатой очистить от посыпки.

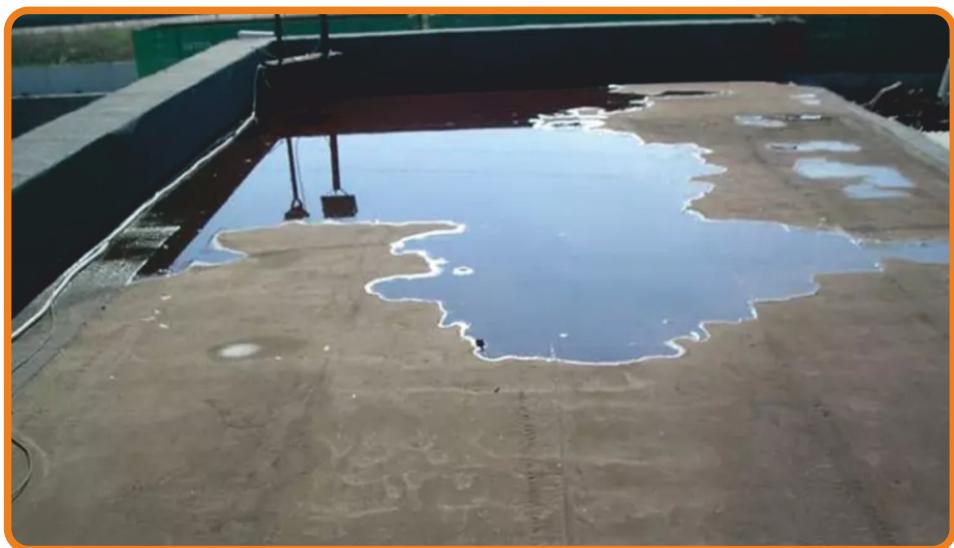
#### 4. Рядовая кровля. Образование зон застоя воды (нарушение уклонов кровли)

Образование застойных зон воды в основном вызвано неправильным выполнением уклонов кровли, контруклонов от парапетов, разуклонки между воронками при устройстве кровли. Допустимы небольшие лужи глубиной до 9 мм.

Нарушение защитного слоя из посыпки, увеличение нагрузки на кровлю, накопление грязи, образование мха и растений на местах формирования луж.

При капитальном ремонте после снятия старого гидроизоляционного ковра выровнять уклоны цементно-песчаным раствором, высушить стяжку. Огрунтовать отремонтированный участок битумным праймером, наплавить два слоя битумно-полимерного материала «Армокров» ЭПП, ЭКП с нахлестом на старый ковер не менее 150 мм.

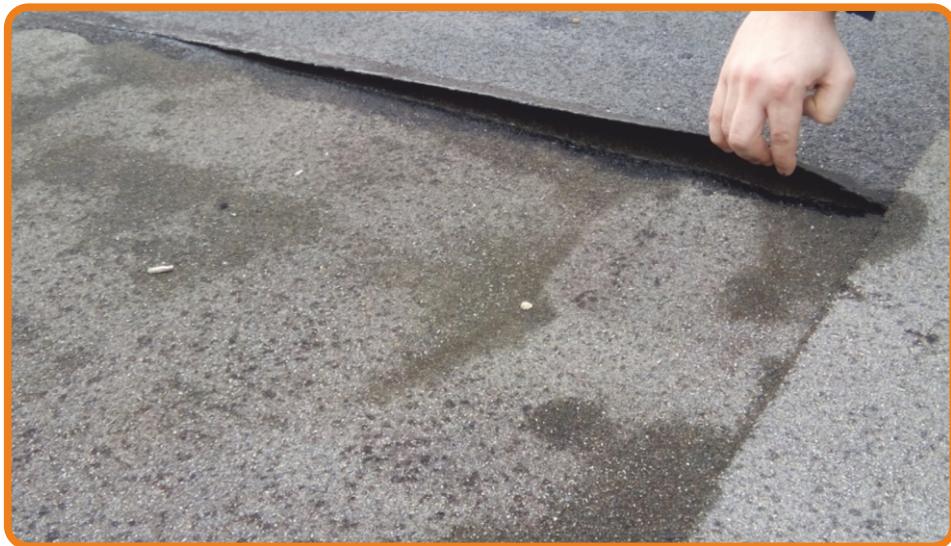
## 5. Рядовая кровля. Расслоение кровельного материала

Отслаивание одного слоя от другого происходит из-за плохого разогрева материала при наплавлении кровли.

Формируются протечки, когда слои отстают друг от друга, а влага проникает под кровельный материал. Идет намокание утеплителя, что приводит к протечкам.

В рамках аварийного ремонта (при небольшом количестве мест) — найти места расслоения. Восстановить герметичность швов газовой горелкой или строительным феном.

При большом количестве мест — выполнить капитальный ремонт кровли.

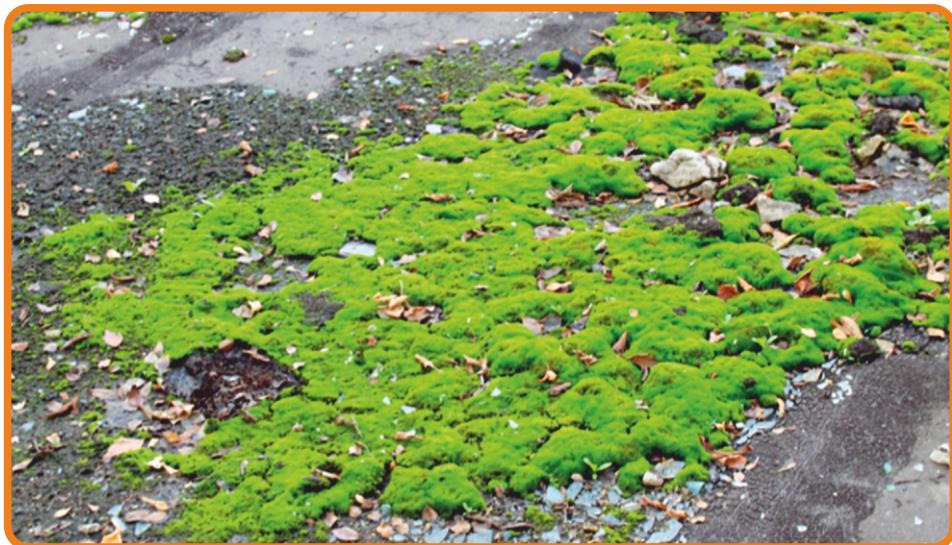
## 6. Рядовая кровля. Разрушение кровли от биологических факторов

Наиболее частыми причинами возникновения проблемы являются застойные воды на поверхности кровли. На местах с чрезмерной влагой образуется мох, может прорасти трава или кустарник. В редких случаях на поверхности кровли могут вырастать деревья.

Корни растений, особенно кустарников и деревьев, разрушают кровельный ковер, что приводит к протечкам.

Очистить поверхность от грязи, мха и корней растений, при необходимости вырубить разрушенный слой до стяжки. Огрунтовать битумным праймером, установить заплату в два слоя материалами «Армокров» ЭПП, ЭКП так, чтобы она перекрывала дефектное место не менее чем на 150 мм.

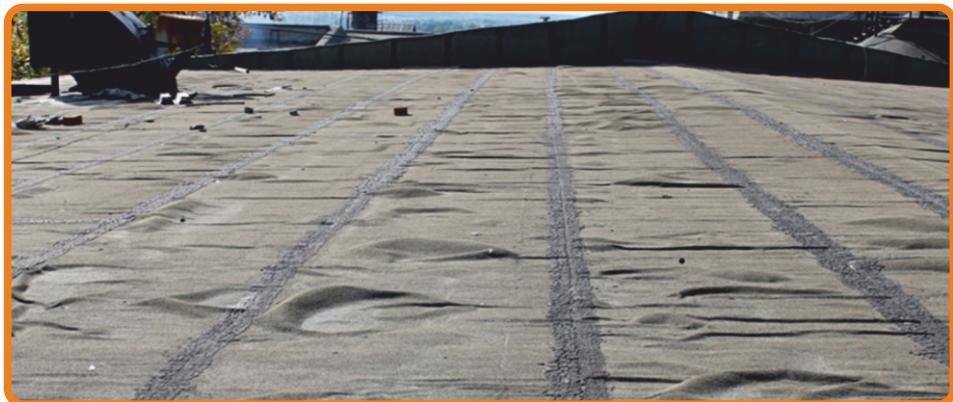
## 7. Рядовая кровля. Образование вздутий/пузырей кровельного ковра

Основная причина появления вздутий — это наличие влаги в кровельном пироге или стяжке, которая могла появиться вследствие нарушения технологии монтажа кровли (наглавление материала на влажную стяжку) или попадания влаги в кровельный пирог из-за протечек.

На размеры пузыря влияют уровень влажности и температура окружающей среды. В жаркую погоду такое вздутие может увеличиваться в размерах; если на улице холодно, пузырь может уменьшиться. Постоянная смена формы влечет за собой образование трещин на контурах пузыря — это может привести к разрушению кровельного покрытия.

Врезать пузырь конвертом, просушить, огрунтовать битумным праймером, наплавить отогнутые края на место. Наклеить заплату на место надреза так, чтобы она перекрывала его на 150 мм с каждой стороны. Для вывода оставшейся капиллярной влаги из кровельного пирога рекомендуется установить аэраторы диаметром 160 мм из расчета 1 аэратор на 100 м<sup>2</sup>.

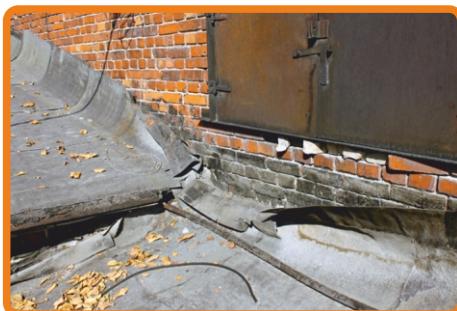
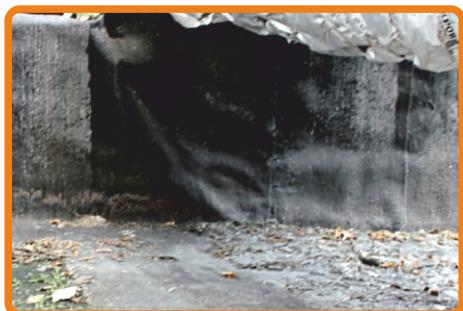
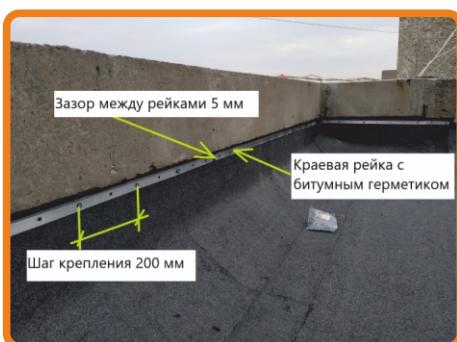
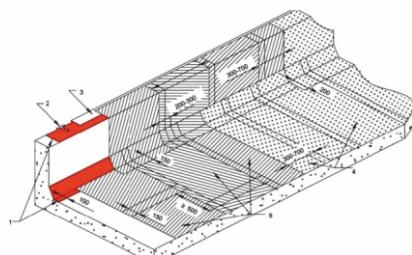
## 8. Примыкания к вертикальным поверхностям — отсутствие защитного слоя / отслоение водоизоляционного ковра, образование вздутий

Отсутствие/отслоение кровельного ковра на вертикальных поверхностях возникает из-за нарушений технологии устройства примыканий: монтаж ковра на неоштукатуренные, неогрунтованные поверхности, отсутствие механического крепления в виде краевой рейки с битумным герметиком.

Отсутствие/отслоение примыканий на парапетах приведет к возникновению протечек.

Удалить с парапетов остатки гидроизоляционного ковра. Огрунтовать поверхность парапетов битумным праймером. Наплавить на высоту не менее 300 мм два слоя материала «Армокров» ЭПП и ЭКП с нахлестом нижнего слоя на горизонтальную поверхность на 150 мм, верхнего слоя — на 200 мм. Механически (если материал не заходит за парапет) закрепить краевой рейкой с битумным герметиком.

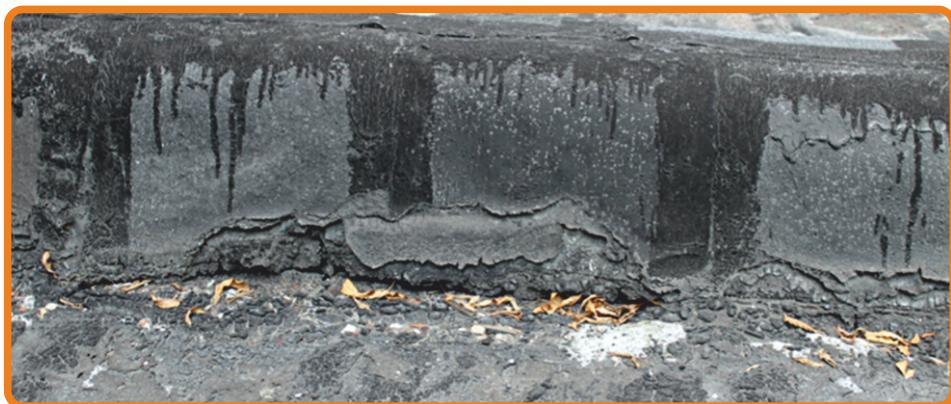
## 9. Примыкания к вертикальным поверхностям — механическое повреждение поверхности кровли / расслоение материала

Поверхность кровельного материала может быть повреждена различными способами. Механическое повреждение — наиболее частый вариант. Кроме того, разрывы и трещины могут возникнуть как следствие несоблюдения технологии работ — отсутствия галтели (переходного бортика), что создает дополнительное напряжение на материале примыкания и приводит к разрывам. Расслоение происходит из-за плохого прогрева материала при наплавлении.

Нарушения целостности кровельного покрытия приводят к протечкам.

Удалить с парапетов остатки гидроизоляционного ковра. Огрунтовать поверхность парапетов битумным праймером. Установить галтель (переходной бортик). Наплавить на высоту не менее 300 мм два слоя материала «Армокров» ЭПП и ЭКП с нахлестом нижнего слоя на горизонтальную поверхность на 150 мм, верхнего слоя на 200 мм. Механически (если материал не заходит за парапет) закрепить краевой рейкой с битумным герметиком.

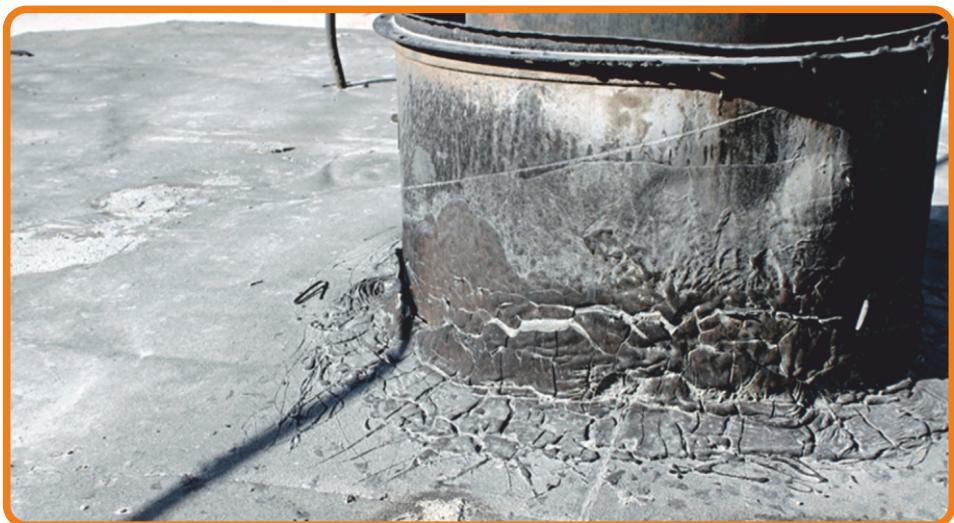
## 10. Примыкание к вертикальным поверхностям — нарушение примыкания к трубам/воздуховодам круглого сечения

Причина дефекта — несоблюдение технологии монтажных работ, отсутствие механического крепления, переходного бортика и др.

Образование протечек.

Удалить с поверхности остатки гидроизоляционного ковра. Огрунтовать поверхность битумным праймером. При необходимости установить галтель (переходной бортник). Наплавить на высоту не менее 300 мм два слоя материала «Армокров» ЭКП и ЭПП с нахлестом нижнего слоя на горизонтальную поверхность на 150 мм, верхнего слоя — на 200 мм. В местах прорезов установить дополнительные заплаты. Механически закрепить краевой рейкой с битумным герметиком.

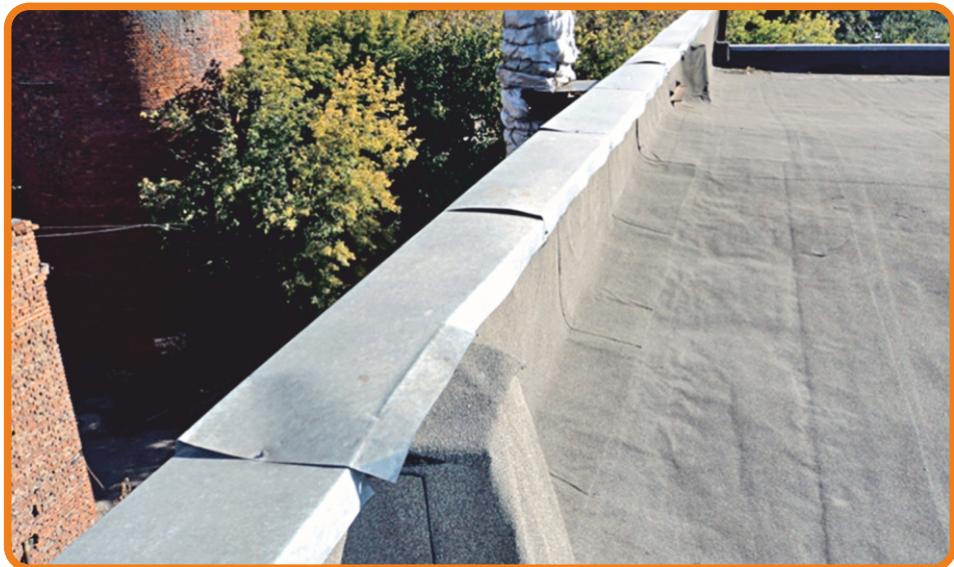
## 11. Примыкание к вертикальным поверхностям — неправильное крепление парапетного колпака из оцинкованной стали

Образование такого дефекта происходит, когда используется соединение листов кровли внахлест, крепления на парапете монтируются при помощи саморезов, гвоздей.

Главное последствие — образование протечек через отверстия от гвоздей и саморезов.

Демонтировать часть парапета с дефектом. Установить Т-образные костыли с шагом не более 600 мм. Соединения оцинкованного колпака между собой осуществлять с помощью одинарного вертикального фальца. Уклон в сторону кровли 5 %.

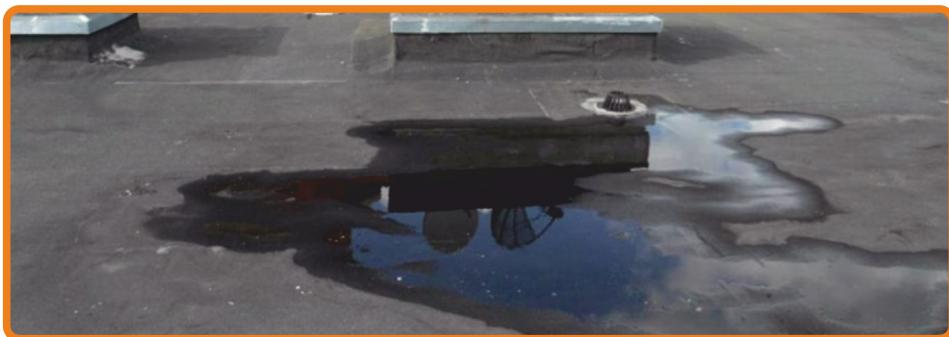
## 12. Водосточная система — образование зон застоя воды

Застойные зоны в ендove и около водоприемных воронок появляются из-за нарушения технологии монтажа, в результате чего уровень воронки оказывается выше основной поверхности кровли.

В областях застоев воды быстро исчезает защитная посыпка.

Накопления различного мусора в застойных зонах вызывают биологическое разрушение кровли и прорастание растений.

Демонтировать в застойных зонах гидроизоляционный ковер. Понизить уровень воронки ниже основного уклона кровли на 20–30 мм диаметром 1000 мм вокруг воронки. Выровнять уклон кровли к воронке цементно-песчаным раствором. Высушить. Огрунтовать отремонтированный участок битумным праймером, наплавить два слоя битумно-полимерного материала «Армокров» ЭПП, ЭКП с нахлестом на старый ковер не менее 150 мм.

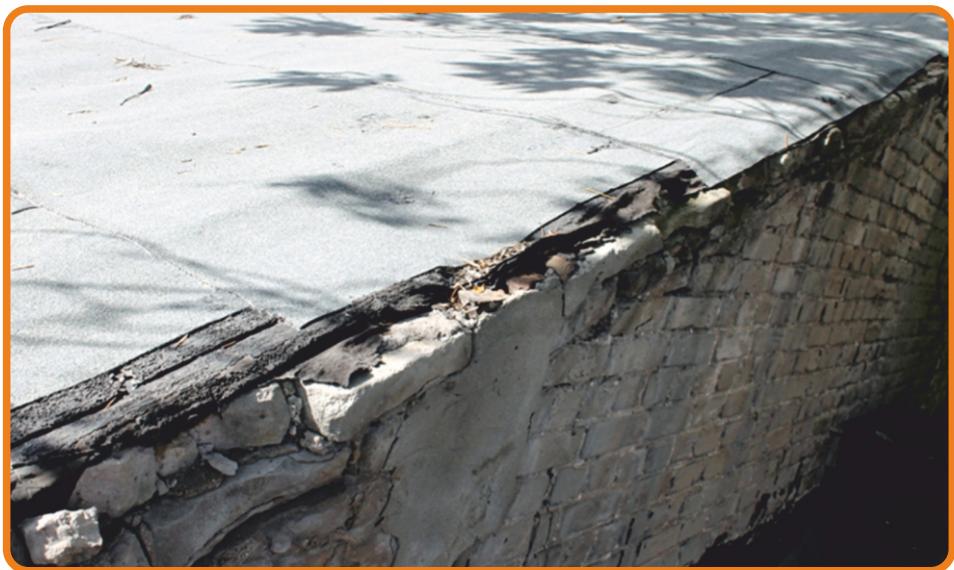
## 14. Водосточная система — отсутствие частей карнизного свеса

Несоблюдение технологии монтажа карнизных свесов при капитальном ремонте кровли.

Отсутствие карнизных свесов приведет к намоканию и разрушению фасадов или протечкам кровли в местах примыкания к наружной стене.

Качественное устранение таких дефектов возможно в рамках проведения капитального ремонта согласно чертежу, приведенному ниже.

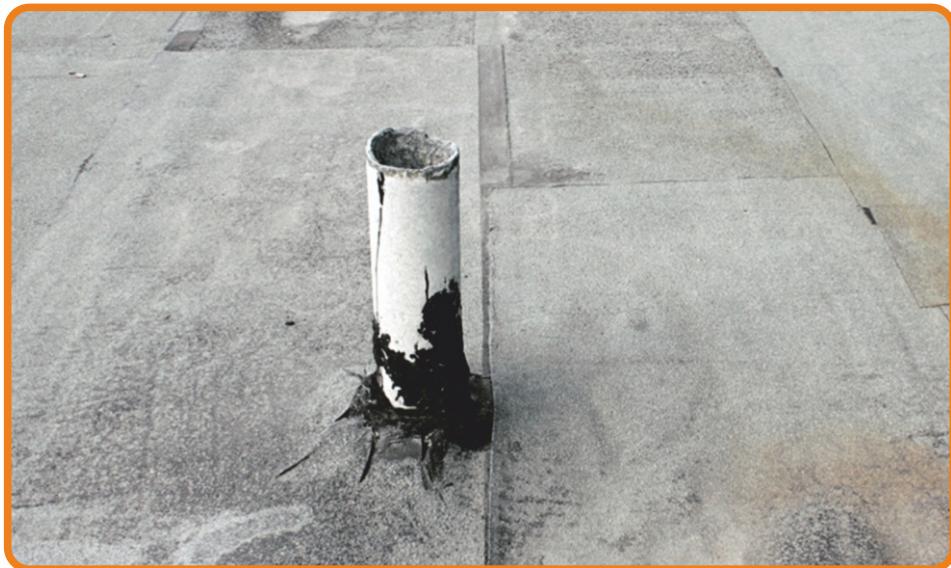
## 15. Прочие элементы — отсутствие защитных колпаков на сантехнических вытяжках

Отсутствие при монтаже, срыв ветром и прочее.

Основное предназначение дефлекторов и вентиляционных зонтиков — защита вентиляционной шахты или трубы стояка от попадания внутрь нее атмосферных осадков. Полное отсутствие колпаков, дефлекторов, вентзонтов над санитарно-техническими вытяжками приводит к попаданию внутрь шахт атмосферных осадков, образованию протечек по стоякам.

Выполнить монтаж колпаков. Колпаки могут быть из оцинкованной, нержавеющей стали, а также из полимерных материалов.

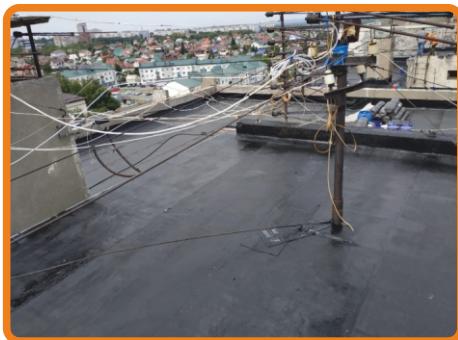
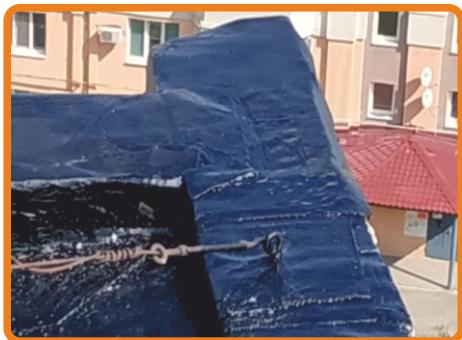
## 16. Прочие элементы — отсутствие герметизации в местах сопряжения с антеннами, анкерами

Данный дефект зачастую возникает при покрытии рулонными кровельными покрытиями в местах сопряжения с ограждениями кровли, в местах установки опор телевизионных антенн и анкеров.

Отсутствие или неполная герметизация мест сопряжений креплений элементов оборудования, стоек ограждений, телевизионных антенн приводит к порче кровельного покрытия, его вздутиям и протечкам.

**1 вариант (антенны/трубы):** выполнить слой усиления и нижний слой примыкания к стойке материалом «Армокров» ЭПП, наплавить верхний слой примыкания материалом «Армокров» ЭКП на высоту не менее 300 мм с обязательным механическим креплением хомутом с битумным герметиком.

**2 вариант (анкеры):** очистить посыпку, смонтировать рамку вокруг анкера, вовнутрь рамки залить битумную мастику, на мастику нанести слой крупнозернистой посыпки для защиты от УФ-излучения.

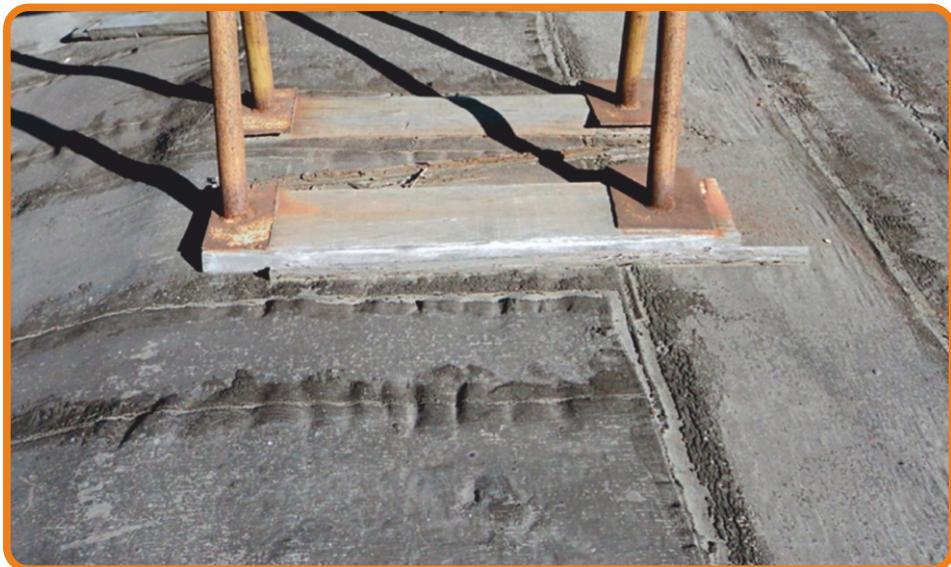
## 17. Прочие элементы — отсутствие фундамента под оборудование

Часто при отсутствии проектного решения оборудование, различные рамы устанавливаются непосредственно на кровельный ковер.

Оборудование при его установке на рулонный кровельный ковер без обустройства фундамента постепенно пропадает и разрушает его. Кроме того, на кровлю воздействуют вибрации и ветровые нагрузки от оборудования. Это со временем приводит к порче кровельного ковра и как результат — к протечкам.

Выполнить устройство фундамента под оборудование. Огрунтовать битумным праймером. Восстановить оборудование или раму на фундамент. Наплавить два слоя гидроизоляции «Армокров» ЭПП, ЭКП. Узлы примыкания к стойкам оборудования выполнить как показано выше.
